平成 19 年 9 月 21 日

伊都地区事業場 職場巡視結果報告書

実施場所：環境システム科学研究センター（CE40 棟）。

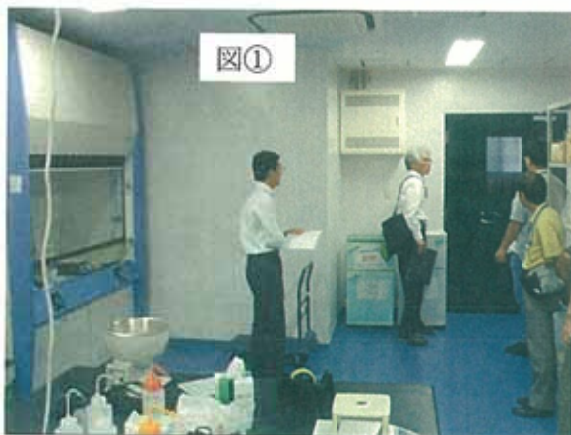
101-2 光学物性観測室、101-3 環境浄化材料作成室、102 環境安全実験室：ドラフトが設置されていますが、ドアに（あるいは部屋の他の箇所にも）空気を採り入れる窓がないため、ドラフトの性能が確保されるかどうか懸念されます。ドアを閉めた状態で十分な流速が得られるかどうか確認をお願いします（図①）。また、目につきやすいところにドラフト使用時の注意書きを貼って（移動して）ください（図②）。

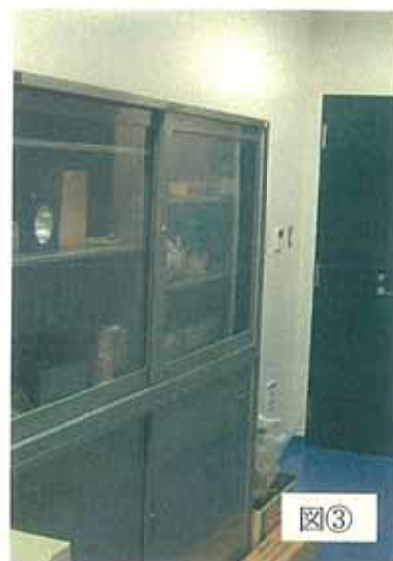
101-2 光学物性観測室：出入口近くの棚を固定して、災害などの際の避難路を確保してください（図③）。

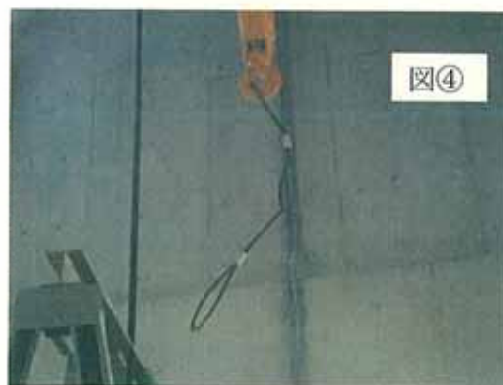
106 廃棄物実験室：クレーンのワイヤーが切れかかっているので使用しないでください（処分してください）（図④）。

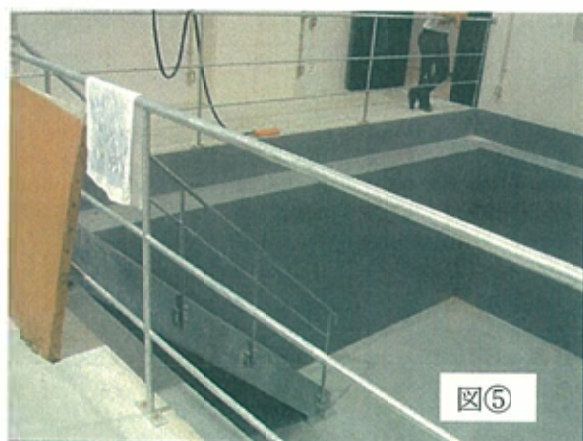
105 エネルギーシステム実験室：ピットの中に入る場合は、酸素欠乏に十分注意するよう安全策をとってください（図⑤）。

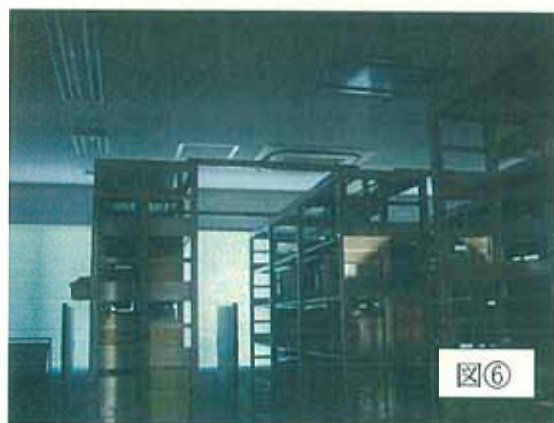
204 アジア環境技術情報資料室：本棚に地震対策が施されており良好です（図⑥）。
