平成 19 年 9 月 21 日

伊都地区事業場 職場巡視結果報告書

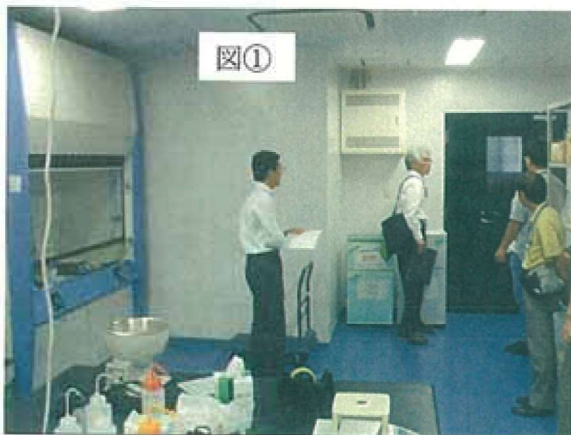
[REDACTED]：ドラフトが設置されていますが、ドアに（あるいは部屋の他の箇所にも）空気を採り入れる窓がないため、ドラフトの性能が確保されるかどうか懸念されます。ドアを閉めた状態で十分な流速が得られるかどうか確認をお願いします（図①）。また、目につきやすいところにドラフト使用時の注意書きを貼って（移動して）ください（図②）。

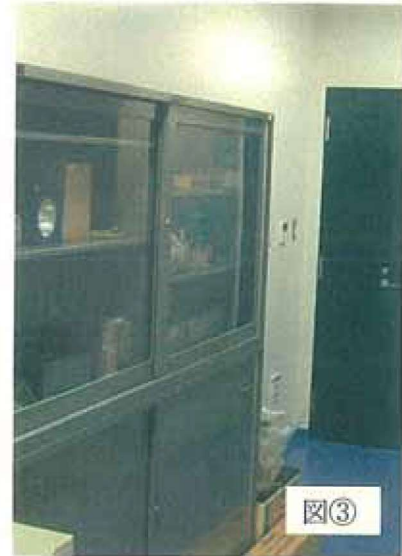
：出入り口近くの棚を固定して、災害などの際の避難路を確保してください（図③）。

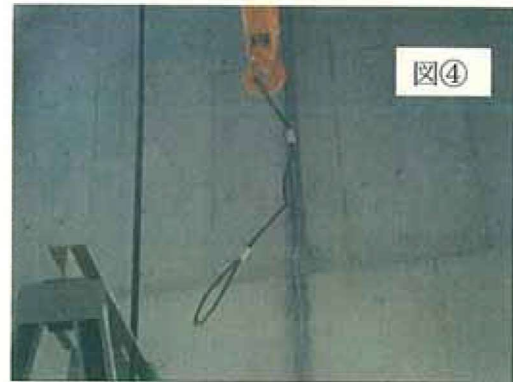
：クレーンのワイヤーが切れかかっているので使用しないでください（処分してください）（図④）。

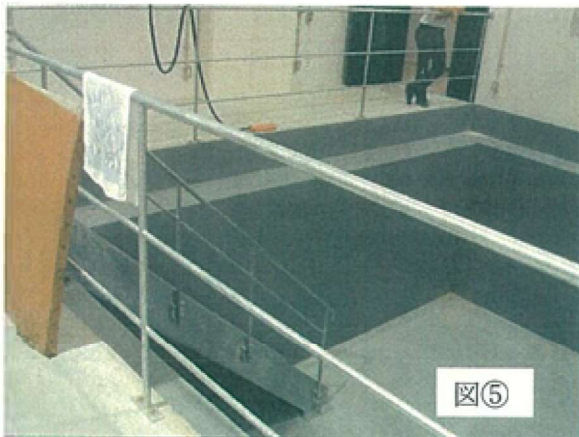
：ピットの中に入る場合は、酸素欠乏に十分注意するよう安全策をとってください（図⑤）。

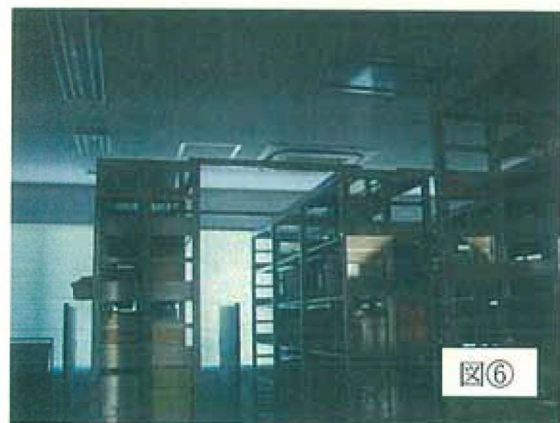
：本棚に地震対策が施されており良好です（図⑥）。
