巡視日：平成30年10月23日

巡視場所：RI実験棟

巡視場所	巡視内容	
環境適応実験棟		
【R209 R I 実験室】

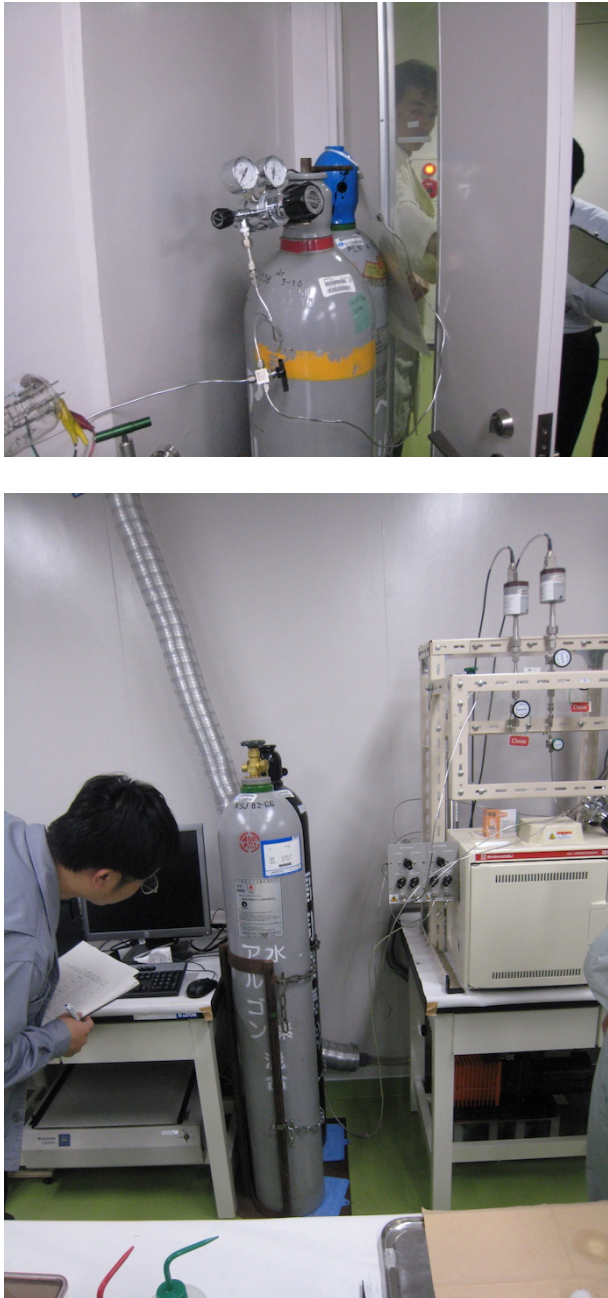
<p>出入り口にボンベあり、ボンベ台およびチェーンホルダーの固定が不十分、地震などの際ドアが開かなくなる恐れがあります。また、レギュレーターが着いているため、転倒時に首が折れ大事故に繋がる恐れがあります。</p> <p>床にボルトを打ち込むことが規制上困難と思われるので、壁への固定などなんらかの対策をとってください。</p> <p>水素アルゴン混合ボンベのボンベ台およびチェーンホルダーの固定が不十分です。出入り口と同様の対策を取って下さい。</p>

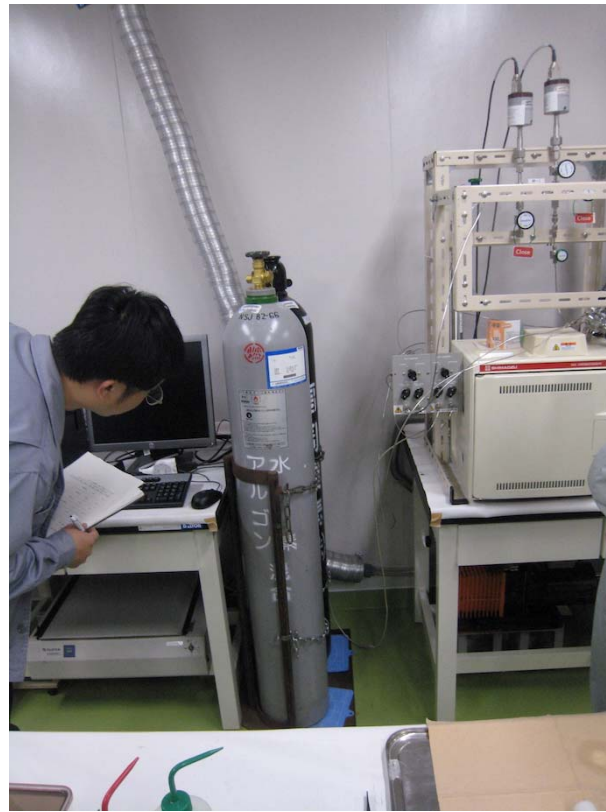
実験室への出入り口の他方が
 機材で開かない状況で
 す。
 閉じ込め防止のため、もう
 一カ所の出入り口を使用可
 能にしてください。

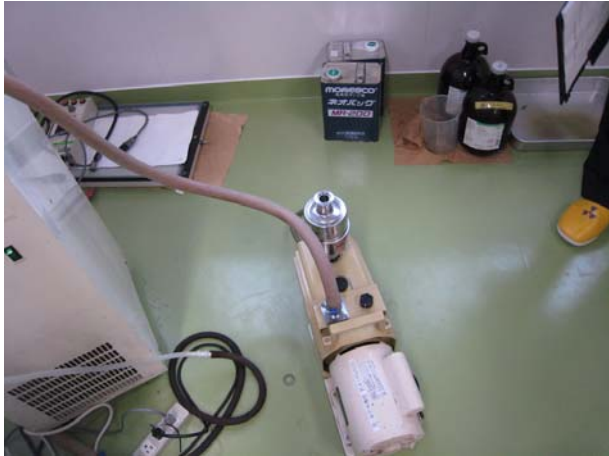
<p>【R408 R I 実験室】</p>

<p>真空ポンプがあります。 現状では、オイルの漏れなどはありませんが、排気にオイルミストが混じりますので、ドラフトなどへの排気を行った方が、床が滑ったりする危険性および汚染の危険性が減少します。</p>
<p>【R501 排風機室】</p>		<p>・安全管理上は問題ありませんが、長時間立ち入る際は、イヤーマフなど防音対策をとってから入室して下さい。</p>
<p>【その他】</p>

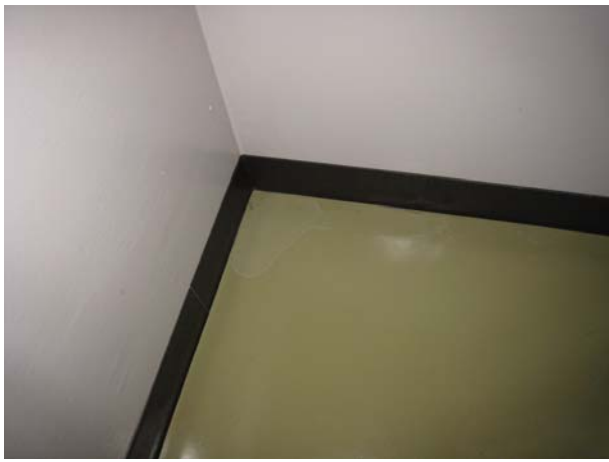
<p>1階から2階(2階から3階かもしれません)の踊り場に水漏れあり、はめ殺しの窓があり、そこからの雨漏りの可能性があります。壁などからのしみこみであれば、R I 棟としての問題がありますので、調査をしてください。</p>
