令和2年12月巡視報告書

巡視日：令和2年12月17日

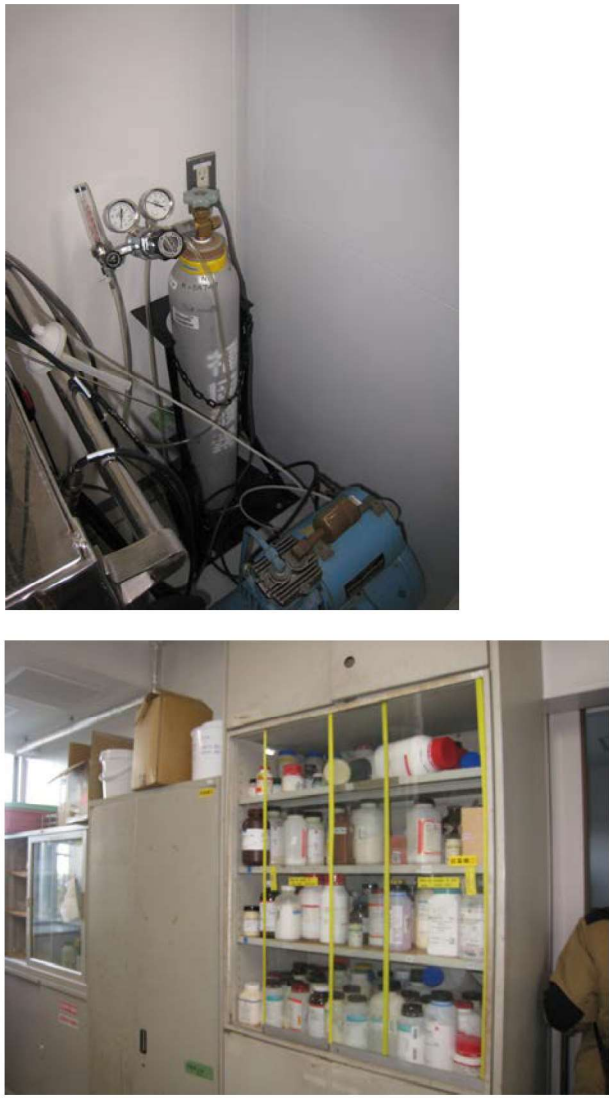
<p>The top photograph shows a gas cylinder mounted on a metal cart with gauges and hoses. The bottom photograph shows a shelf with various bottles and containers, with a yellow vertical bar or chain-like structure in front of it.</p>	<p>・ガスボンベの固定は、二ヶ所にチェーンをかける必要があります。写真のラックには、下部にチェーンを付けるところが無いようです。何らかの形で下にもチェーンを書けるようにしてください。</p> <p>また、チェーンが緩んでいますので、これでは固定になりません。緩みな</p>

<p>く固定してください。</p> <p>・ほとんどの薬品が、樹脂製の容器ですが、一部にガラス瓶があります。地震の際には、ガラスを突き破って、更に床で割れる可能性があります。ガラス戸の破損防止とともに、薬品が飛び出さないような工夫を行って下さい。</p>
<p>【<span style="background-color: black; color: black;">          </span>】</p>	 	<p>・使用頻度の高い実験器具がちょうど良い高さにあるのは理解出来ますが、高容量のガラス器具は重く、落下した場合にはかなり危険です。保管場所の位置を変えるか、</p>

あるいは地震などでも落下しないような対策をたて、ガラスの破損防止フィルムなどを活用下さい。
--	--	---
